# Standard Report - Gangpruefung Wagen 3 Hamburg

**Auftrag:** Gangpruefung Wagen 3 Hamburg **Erstellt:** 16. Okt. 2026, 02:29

### Riss im vorderen Beifahrerscheinwerferglas eines Ford Transit Van 3.

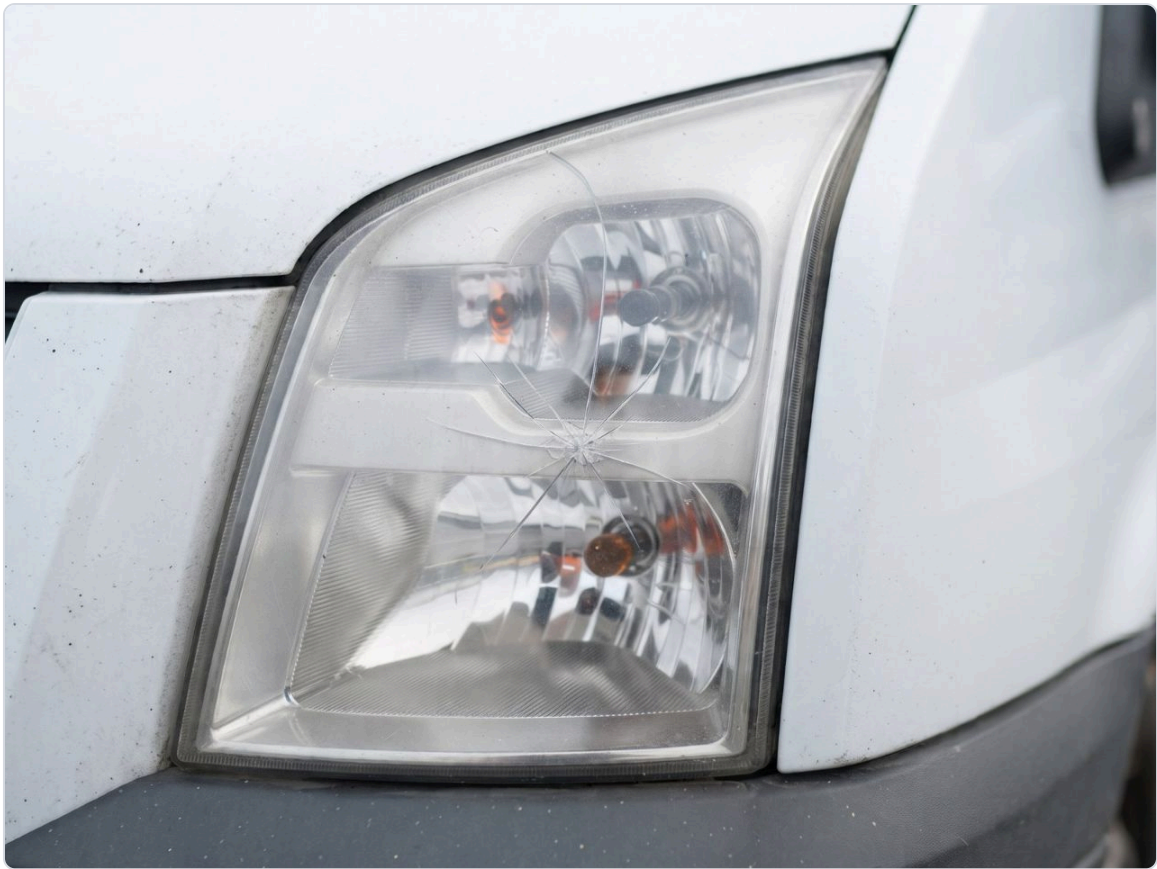
Foto 3

Abbildung 3 zeigt deutlich einen markanten Riss, der sich über die gesamte Linse des Beifahrerscheinwerfers des Ford Transit erstreckt. Dieser Schaden beeinträchtigt die Integrität des Scheinwerfers, kann die Lichtausbeute mindern und das Eindringen von Feuchtigkeit ermöglichen. Dies ist ein Grund für das Nichtbestehen der Hauptuntersuchung (HU) und ein Sicherheitsrisiko. Der schriftliche Vermerk bestätigt, dass eine äußere Inspektion durchgeführt wurde, was mit dem sichtbaren Mangel übereinstimmt.

GUT: Austausch des Nachrüstscheinwerfers – Besorgen Sie sich einen kompatiblen Nachrüstscheinwerfer. Entfernen Sie den beschädigten Scheinwerfer vorsichtig und trennen Sie die elektrischen Anschlüsse. Bauen Sie den neuen Nachrüstscheinwerfer ein und achten Sie auf festen Sitz und korrekte elektrische Verbindungen. Testen Sie alle Scheinwerferfunktionen (Abblendlicht, Fernlicht, Blinker). Führen Sie eine einfache Scheinwerfereinstellung durch.

BESSER: Hochwertiger Scheinwerferaustausch mit professioneller Ausrichtung – Besorgen Sie sich einen hochwertigen Scheinwerfer von einem seriösen Anbieter. Entfernen Sie den beschädigten Scheinwerfer und achten Sie darauf, umliegende Bauteile nicht zu beschädigen. Bauen Sie den neuen Scheinwerfer ein und stellen Sie sicher, dass alle Dichtungen korrekt sitzen und alle Verbindungen fest sind. Testen Sie alle Lichtfunktionen gründlich. Führen Sie eine professionelle Scheinwerferausrichtung mit Spezialgeräten durch, um ein optimales Lichtbild und die Einhaltung der Straßenverkehrsordnung zu gewährleisten.

**BESTE LÖSUNG:** Original-OEM-Scheinwerferaustausch mit professioneller Ausrichtung  
– Bestellen Sie einen Original-OEM-Scheinwerfer direkt bei Ford oder einem autorisierten Händler. Entfernen und entsorgen Sie den beschädigten Scheinwerfer sorgfältig. Bauen Sie den neuen OEM-Scheinwerfer ein und achten Sie dabei auf perfekte Passform, einwandfreie Verarbeitung und einwandfreie elektrische Funktion. Prüfen Sie, ob alle Beleuchtungssysteme gemäß den Herstellervorgaben funktionieren. Führen Sie eine präzise, professionelle Scheinwerferausrichtung nach Werksstandards durch.
